**Применение приборов, разработанных
в Лаборатории дистанционного зондирования,
при реконструкции уникальных зданий**

I. Обследование здания Сената в Санкт-Петербурге

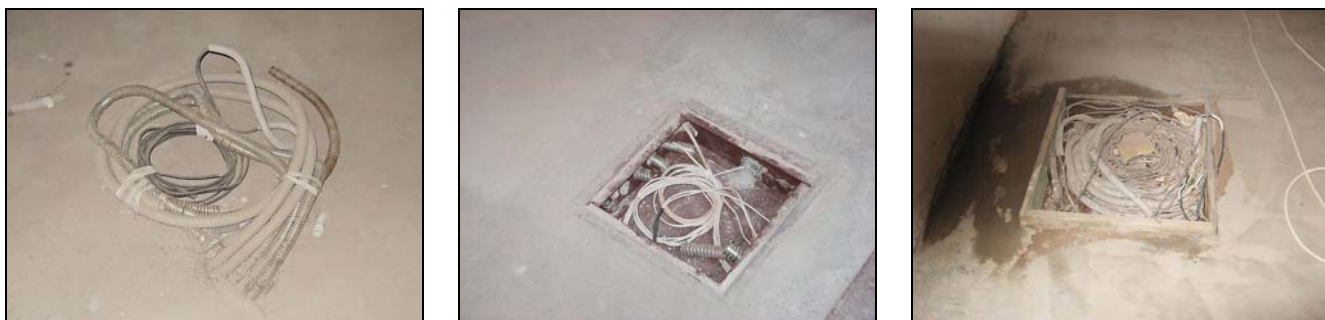
При осмотре обследуемого помещения во входных колодцах бетонной стяжки пола, кроме нагревательных труб, было выявлено большое количество электрических и связных кабелей различного назначения, рис. 3, расположение которых не было документировано. Это сильно осложнило задачу поиска.

Рис. 3. Кабели в бетонной стяжке

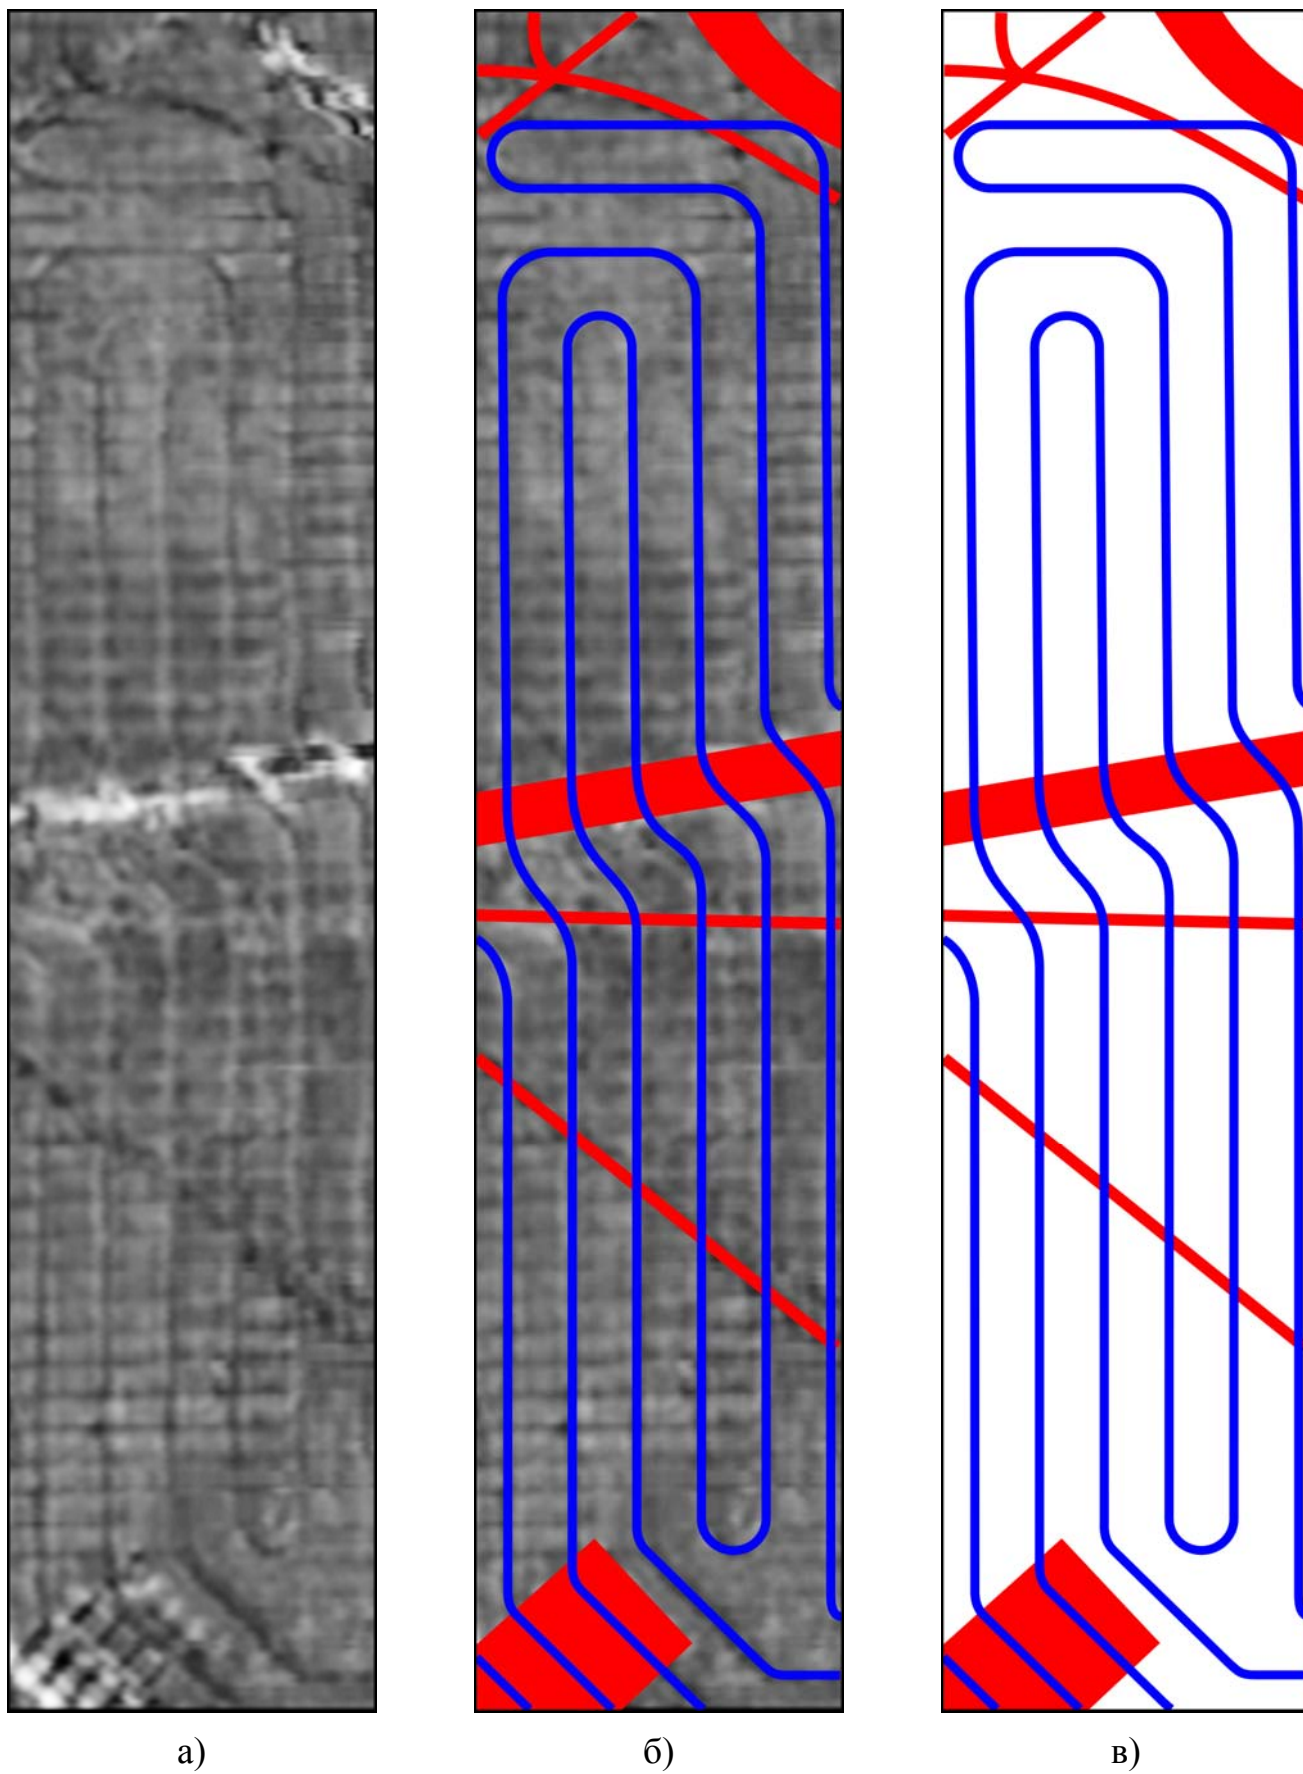
Рис. 5. Результаты зондирования:
а) исходное радиоизображение обследуемого участка пола размером 1.70×8.04 м
б) восстановление положения труб и кабелей по радиоизображению;
в) полученный чертеж внутренней структуры пола:
— тепловые трубы; — связные и электрические коммуникации

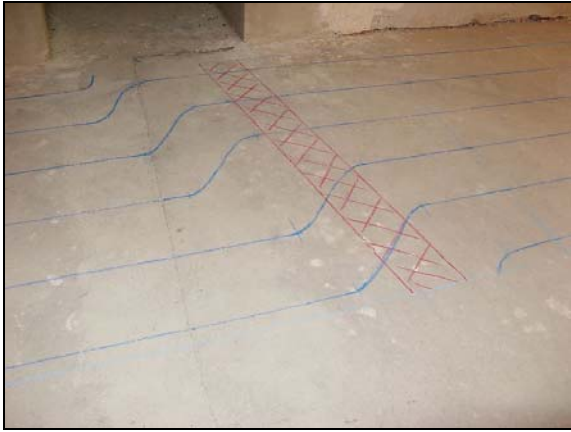
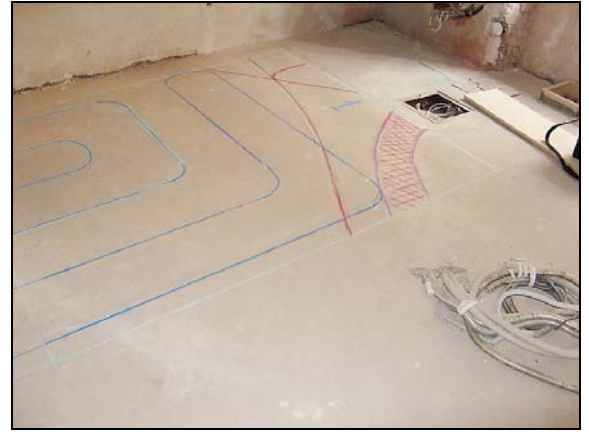
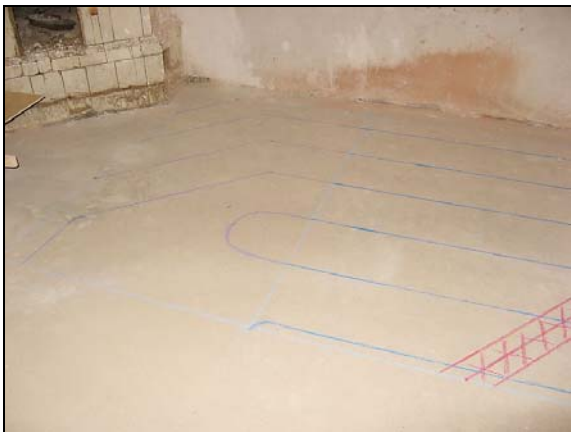
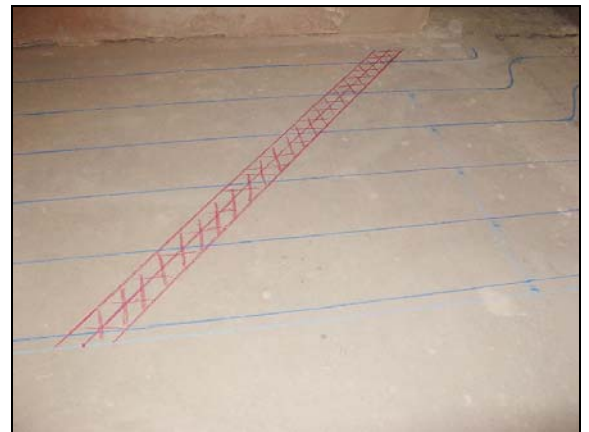
При проведении работ обследуемый участок пола был разбит на фрагменты размером 1.7×2.0 м каждый. После получения изображения каждого фрагмента, оператор проводился анализ изображения, и мелом прямо на полу наносилось истинное положение найденных труб теплого пола и электрических кабелей. Нагревательные трубы отмечались мелом синего цвета, кабели – красного.

Рис. 6. Расшифровка полученных радиоизображений пола и нанесенное на поверхность пола положение труб и кабелей

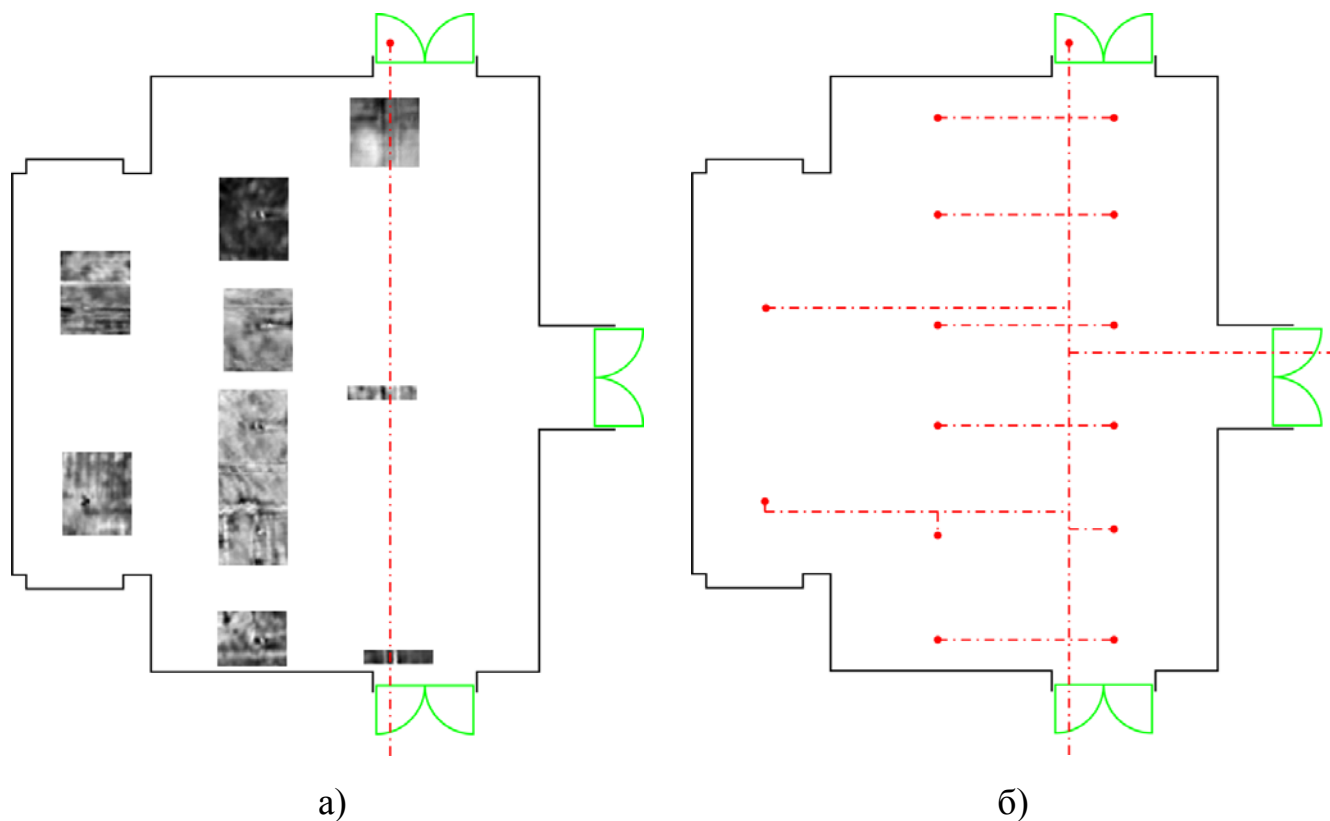
Для определения истинного положения труб сотрудники лаборатории 14.07.2007 выполнили обследование пола с помощью радиолокатора РАСКАН-4/2000. Оказалось, что на получаемых изображениях хорошо видны места, где горизонтальные трубы загибаются вниз, чтобы осуществить подвод к

Рис. 8. а) полученные изображения, наложенные на план комнаты;
б) скорректированный чертеж расположения труб и оросителей

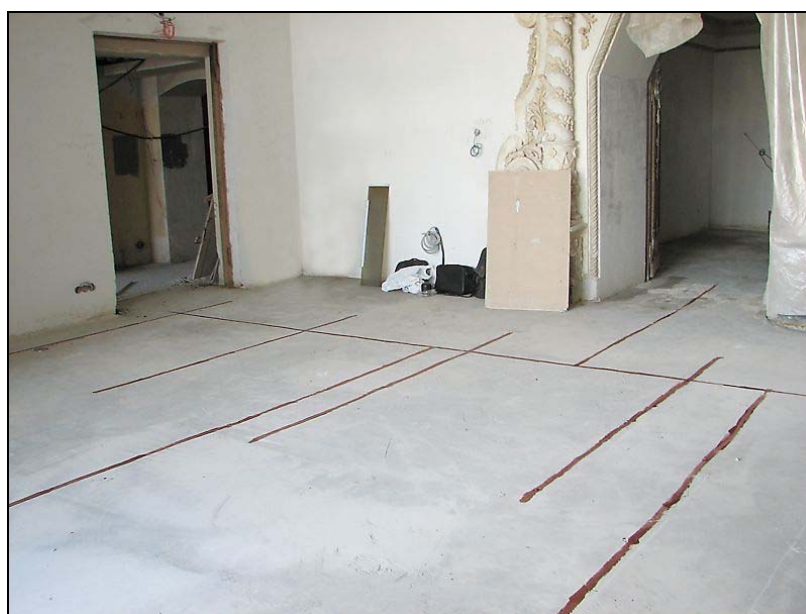
Рис. 9. Результат обследования пола в гостинице Ленинградская с указанием истинного положение труб
